浮遊物・浮上油回収装置 / スラッジ回収装置

# 導入改善事例集

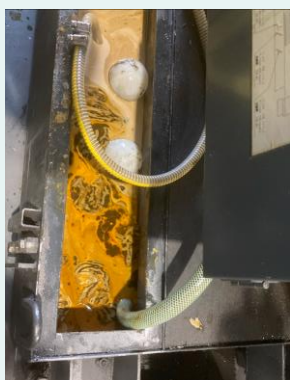
### 浮上油回収装置 運用前

ヘドロ状の浮上油が長期間滞留  
細菌の増殖・液の劣化・  
悪臭発生に繋がっていた

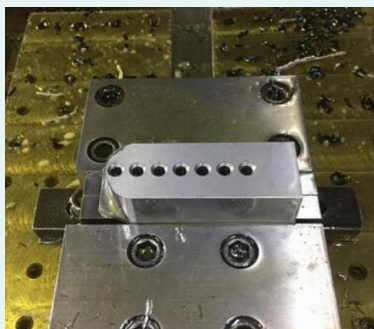
切粉の放置によりワークの着座異常が発生し加工不良がおきていた

スラッジを回収し着座異常が半減生産性が向上した
